# TÜRK-İSLAM MƏDƏNİYYƏTİNDƏ ORDUBAD HAMAMLARININ YERİ

## THE PLACE OF ORDUBAD BATHHOUSES IN THE TURKIC-ISLAMIC CULTURE

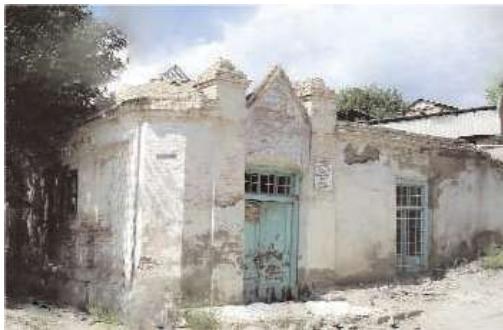
Şəkil 1. Ordubad şəhər hamamı

Hamamın vestibülünen eni 1 m olan çatma tağ formalı dəhlizdən daxil olunur. Soyunma zalı kəsik küncləri olan kvadrat, mərkəzi salon isə səkkizbucaqlı formadadır. Zalın divarlarında hamama gələnlərin əşyalarını qoymaq üçün 4 ədəd dərin taxça var. Taxçalar hamamin səthindən 60 sm hündürlükdədir. Vestibülün mərkəzində kiçik çarhovuz (2x2 m) var. Diametri 6,35 metr olan günbəz səkkizbucaqlı zalın künclərindəki sütunlara

stalaktitlərlə keçir. Yuxarısı dairəvi günbəzlə örtülmüş soyunma zalının hündürlüyü 7,4 m-dir. Yuyunma zalı digər orta əsr hamamlarından mürəkkəb quruluşuna görə fərqlənir. Zal çatma tağ formalı dərin taxçalarla əhatə olunmuşdur. Taxçaların içərisində kisələnmək və masaj üçün xüsusi sal daşlar yerləşdirilmişdir. Zalın mərkəzində dairəvi hovuz mövcuddur. Yuyunma zalının günbəzinin diametri 5,8 m, hündürlüyü 7,4 m-dir. Hamamın şərq tərəfində, yuyunma zalına bitişik isti su hovuzu və onun altında ocaqxana var. Xəzinədən yuyunma zalına açılan gözlükdən isti su götürmək üçün istifadə edilmişdir. Hamamın suyu yaxınlıqda yerləşən Qarahovuz çeşməsindən götürülmüş, saxsı borular vasitəsilə xəzinəyə və hamamın yuyunma zalına daxil olmuşdur. Yuyunma zalı və ona birləşən otaqların altında isti havanın dövr etməsi

üçün kanallar düzəldilmişdir. Hamamın tağlı taxçaları sütunlarla qaldırılmış və tağ-tavanla örtülmüşdür. Hamam özünəməxsus quruluşu ilə maraqlıdır. Memar hücrələrin və hissələrin tikintisində çox səmərəli bir forma yaratmışdır. Onun girişi tam dairəvi, günbəzli, çatmatağlı dəhliz kimi tikilmişdir. Dəhliz vasitəsilə yuyunma yerinə yol gedir. Xidmət yerləri dəhlizin sağ və sol tərəflərində tikilmişdir.

Ordubad şəhərində haliyədə bir hamam mövcuddur. XVIII-XIX əsrlərə aid bu memarlıq abidəsi şəhərin Təbriz və Mingis küçələrinin kəsişdiyi yerdə, Came məscidinin yaxınlığında inşa edilmişdir (Şəkil 1). Bir çox mənbələrdə bu hamam haqqında [2, s. 387-388; 3, s. 154-156; 4, s. 32; 5, s. 62-67; 6, s. 26]. verilən məlumatlardan anlaşıılır ki, Şərq memarlığı üslubunda inşa edilmiş hamamın ümumi sahəsi 483 kv.m, divarlarının qalınlığı 1 metrdir. Hamamın tikintisində 20x20x5 sm ölçüdə bişmiş kərpiclərdən istifadə edilmişdir. Bu abidə düzbucaqlı strukturu ilə seçilərək digər orta əsr Şərq hamamlarından fərqlənir. Hamam girişdə soyunma zalına açılan vestibülən, çayxanadan, səkkizbucaqlı soyunma, düzbucaqlı yuyunma zallarından, yuyunma zalına açılan otaqlardan, xəzinədən, xəstələrin yuyunması üçün otaqlardan və ocaqxanadan ibarətdir.

Hamamda dəhlizin və oturacaq yerlərinin daim isti qalması da düşünlümdür. Tavan sferik formada tikilən sütun divarlara bitişik olduğu üçün isti su damcıları süzülərək yuxarıdan aşağıya doğru axaraq həmin divarları yenidən isitmış, hamamın havasının soyumasına imkan verməmişdir. Buna görə də bütün gün ərzində hamam isti qalmışdır. Hamamın çirkab suları saxsı borular vasitəsilə uzaq məsafləyə axıdılmışdır. Toplanılan etnoqrafik materiallara görə, hamamda ümumilikdə səkkiz xidmət sahəsi fəaliyyət göstərmişdir. Hamamda camadarlar, yuyunub hamamdan çıxanların ayaqlarına su tökmək üçün xüsusi adamlar və b. xidmət göstərmişlər.

Hamam binası Naxçıvan Muxtar Respublikası Ali Məclisi sədrinin tapşırığı ilə 2009-cu ildə orjinallığı saxlanılmaqla, yüksək səviyyədə bərpa olunmuşdur.

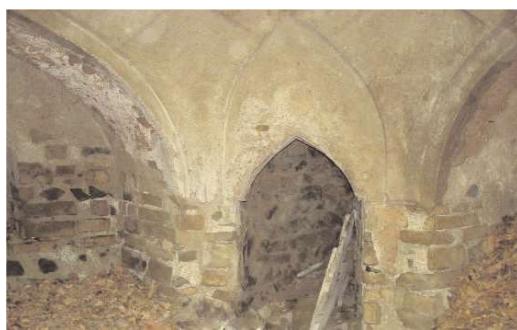
Şəkil 2. Nüsnüs hamamı

XIV-XV əsrlərə aid Nüsnüs hamamı kəndin Murqalan adlanan hissəsində tikilmişdir (Şəkil 2) [2, s. 382]. Hamamın çox hissəsi yerin altında, günbəzləri və giriş qapısı isə yerin üstündədir. Uzunluğu 22,6 m, eni 9,4 m, hündürlüyü 5,6 m və ümumi sahəsi 213 kv.m olan hamam düzbucaqlı planda tikilmişdir. Hamamın divarları, günbəzi və tağ-tavanları dağ daşı və əhəng-gəc məhlulu ilə hörülmüşdür. Divarların qalınlığı 1,2 m-dir. Eni 90 sm, hündürlüyü 1,65 m olan giriş qapısından içəri daxil olarkən on iki pilləkən aşağı enir [7, s. 29-30]. Hamam soyunma, yuyunma otaqlarından və qazanxanadan (tulanbar) ibarətdir. 18 kv.m sahədən ibarət olan soyunma yerinin üzərini günbəz örtür. Həmin günbəz digərlərinə nisbətən çox böyükdür. Soyunma yeri dördü kiçik və dördü böyük olmaqla səkkizbucaqlı planlıdır. Kiçik tərəflərin ikisində qapı, ikisində taxça və taxt, qalan dörd tərəfdə isə tağlar və taxçalar qoyulmuşdur. Tağlar yerdən 50-60 sm hündürlükdədir. Soyunma və yuyunma zalının döşəmələrinin sferik düzəldilməsi nəticəsində orada olan su qalıqları asanlıqla axmışdır. Soyunma və yuyunma zalları tunburlar vasitəsilə bir-birinə birləşmişlər. İsti su hovuzu yuyunma zalına bitişik inşa olunmuşdur.

Hamamda isti su yuyunma zalına açılan hovuzdan, soyuq su isə xəzinənin yanına saxsı borular vasitəsilə çəkilmiş yerdən götürülmüşdür. Yuyunma və soyunma otaqlarının altından isti havanın keçməsi üçün xüsusi kanallar qoyulmuşdur. Hamamın üç bacası var. Bacalardan biri yuyunma zalının cənub, ikisi isə şimal hissəsindədir. Bacalardan hamamın içərisinə işıq düşmüştür. Hamam bulaq suyu ilə təmin edilmişdir. Su saxsı borular

vasitəsilə qazanxaya, oradan isə çənə tökülmüşdür. Ocaqxananın yaxşı yanmasını təmin etmək üçün bir neçə böyük və kiçik bacalar qoyulmuşdur.

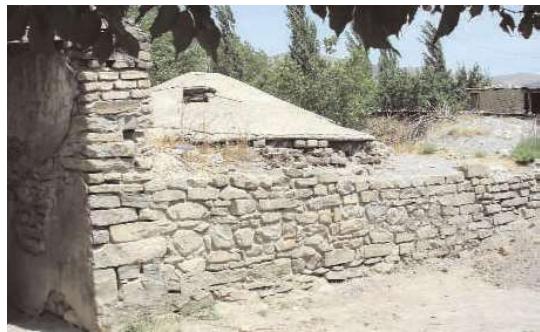
Şəkil 3. Düylün hamamı

Düylün hamamı XVIII əsrə aiddir (şəkil 3) [2, s. 87]. Girişи böyük vestibüldən ibarət olan bu hamam təbii daşlardan (sal daşı və çay daşından) əhəng-gəc məhlulu ilə tikilmişdir. Soyunma zalına dar keçidlə daxil olmaq olar. Hamamın mərkəzindəki soyunma zalı kvadrat formasında ( $4,5 \times 4,5$  m) tikilmişdir. Səkkizbucaqlı formada olan zalın divarları boyunca 3 ədəd ( $1,5 \times 2$  m,  $1,5 \times 1,5$  m) taxça düzəldilmişdir. Taxçaların üstü çatmatağ formasındadır. Zalın tavanı isə dairəvi günbəzlə örtülmüşdür. Soyunma zalı ilə yuyunma zalını düzbucaqlı formalı vestibül birləşdirmişdir. Yuyunma zalı düzbucaqlı quruluşlu taxçalara ayrılmışdır. Hamamın xəzinəsi cənub tərəfdə tikilmişdir. Saxsı borulardan gələn suyun bir hissəsi xəzinəyə, digər hissəsi isə yuyunma zalına və kiçik hovuzlara tökülmüşdür. İsti su keçən kanallar yuyunma otağının və ona birləşən otaqların altından keçmişdir.

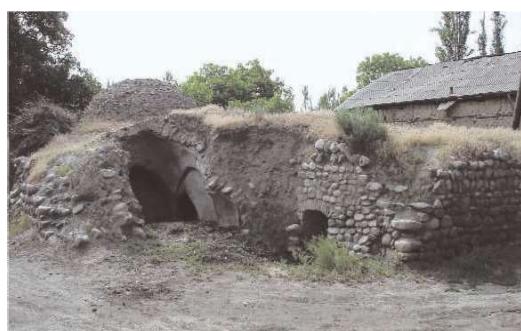
Şəkil 4. Vənənd hamamı

Vənənd hamamı XVII əsrə aiddir (şəkil 4) [2, s. 463]. Abidənin yerləşdiyi ərazidən “Uzun-küçə” vasitəsilə həm kənd meydanına, həm də yaşayış məhəllərinə çıxış var. Hamamın uzunluğu 18 m, eni 15,4 m, ümumi sahəsi 189,2 kv.m-dir. Onun divarları dağ daşı, tağ-tavanları və günbəzləri isə bişmiş kərpiclə tikilmişdir. Hamamın girişи soyunma zalının sağındakı vestibüldəndir. Soyunma zalının diametri 5,1 metrdir. Zalda yeddi ədəd taxça düzəldilmişdir. Soyunma zalının yuyunma zalı ilə əlaqəsi balaca vestibül vasitəsilə yaradılmışdır.

Mərkəzi yuyunma zalına şimal hissədən isti su hovuzu və qazanxana birləşmişdir. Hamama su yaxınlıqdakı çeşmədən saxsı borular vasitəsilə gətirilmişdir.
